## **RELATÓRIO DE ENSAIO Nº 161451/2/08-MEC**

### **ABRAÇADEIRA FIXA – ENSAIOS DIVERSOS**

**INTERESSADO:** VERCON INDUSTRIAL LTDA.  
AV. JUIZ MARCO TÚLIO ISAAC 2777  
BAIRRO: RIACHO DAS AREIAS  
32651-000 – BETIM – MG

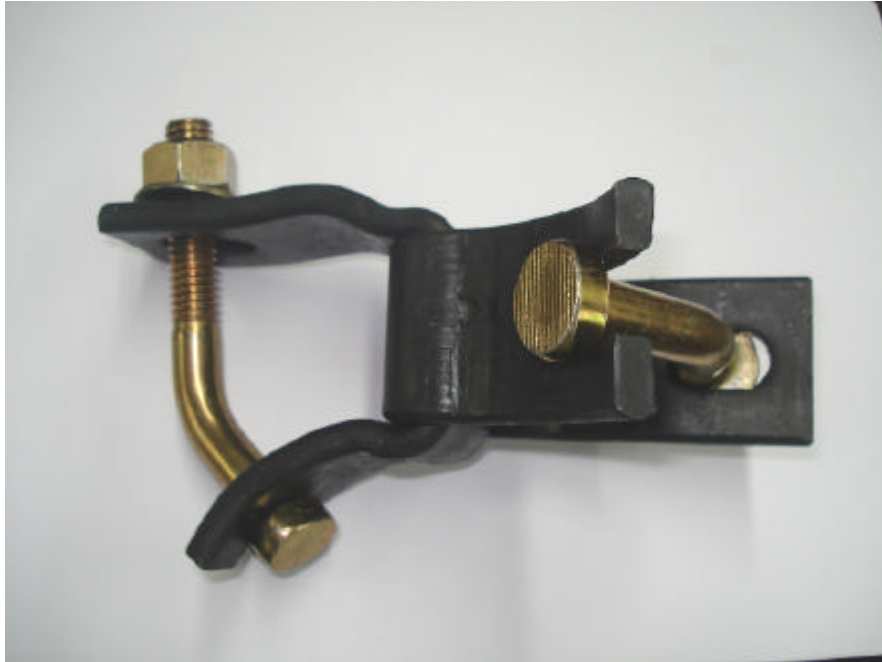
CORPO DE PROVA Nº	CARGA MÁXIMA DE RESISTÊNCIA (kgf)	OCORRÊNCIA
01	2 155	OCORREU O DESLIZAMENTO DA ABRAÇADEIRA EM RELAÇÃO AO DIAPOSITIVO DE ENSAIO, NÃO APRESENTANDO MAIS RESISTÊNCIA COM A CARGA INDICADA

**FOTO N.º 01 – CORPO DE PROVA ENSAIADO**

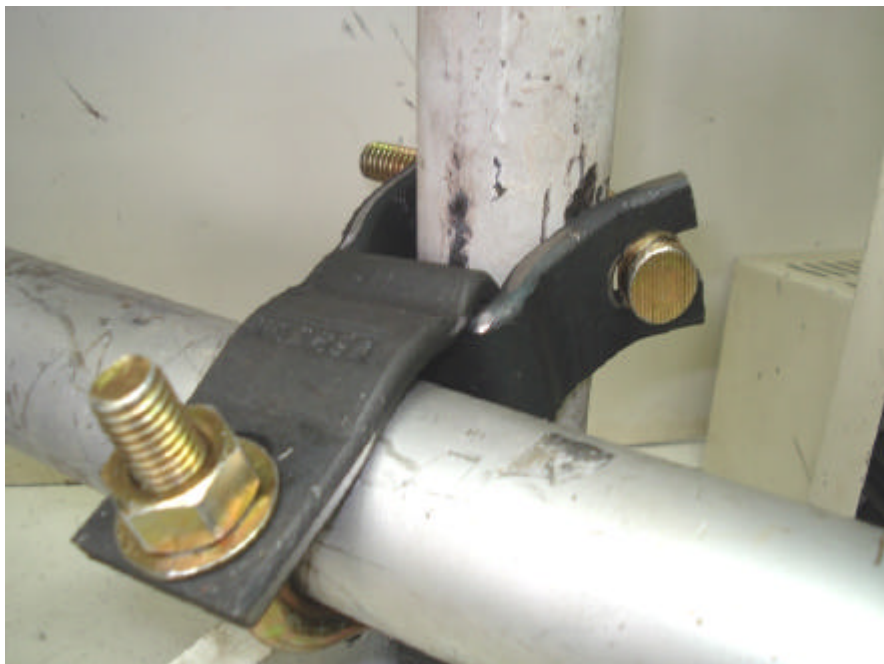
CORPO DE PROVA Nº	CARGA MÁXIMA DE RESISTÊNCIA (kgf)	OCORRÊNCIA
01	4 363	OCORREU A DEFORMAÇÃO DA ABRAÇADEIRA NÃO APRESENTANDO MAIS RESISTÊNCIA COM A CARGA INDICADA (VIDE FOTO N.º 04)

**FOTO N.º 04 – CORPO DE PROVA APÓS A REALIZAÇÃO DO ENSAIO DE ESCORREGAMENTO EXCÊNTRICO**

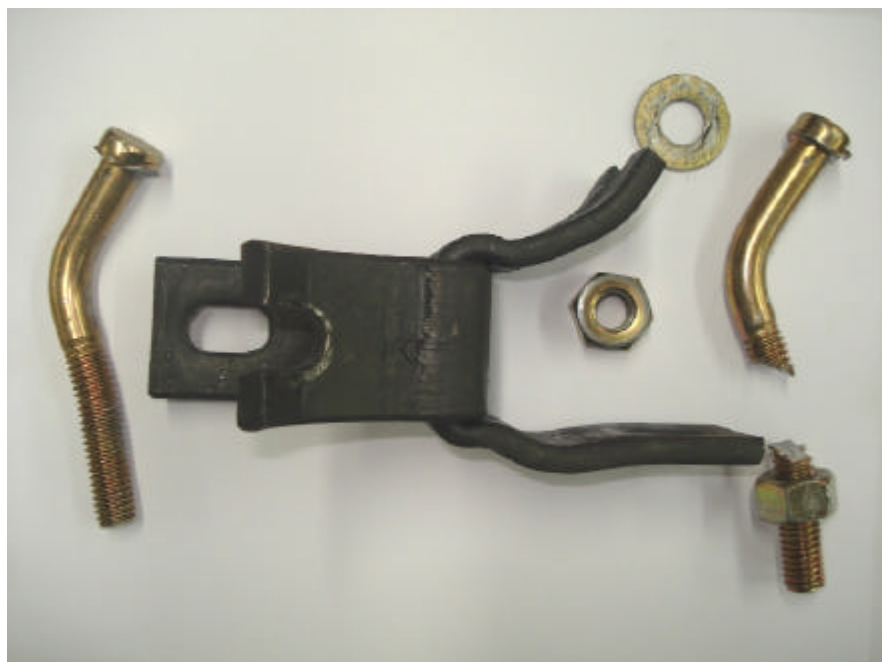
CORPO DE PROVA Nº	CARGA MÁXIMA DE RESISTÊNCIA (kgf)	OCORRÊNCIA
02	5 764	OCORREU A RUPTURA DO PARAFUSO E DEFORMAÇÃO DA ABRAÇADEIRA (VIDE FOTO N.º 06)

**FOTO N.º 06 – CORPO DE PROVA APÓS A REALIZAÇÃO DO ENSAIO DE TRAÇÃO**
