RELATÓRIO DE ENSAIO Nº 161451/1/08-MEC
ABRAÇADEIRA MÓVEL – ENSAIOS DIVERSOS

INTERESSADO: VERCON INDUSTRIAL LTDA.
AV. JUIZ MARCO TÚLIO ISAAC 2777
BAIRRO: RIACHO DAS AREIAS
32651-000 – BETIM – MG

1. MATERIAL ENSAIADO: Identificação do material ensaiado (declarado pelo interessado):

02 (dois) corpos de prova identificados como: abraçadeira móvel em aço mola 5160, recebidos no laboratório em 22/07/08.

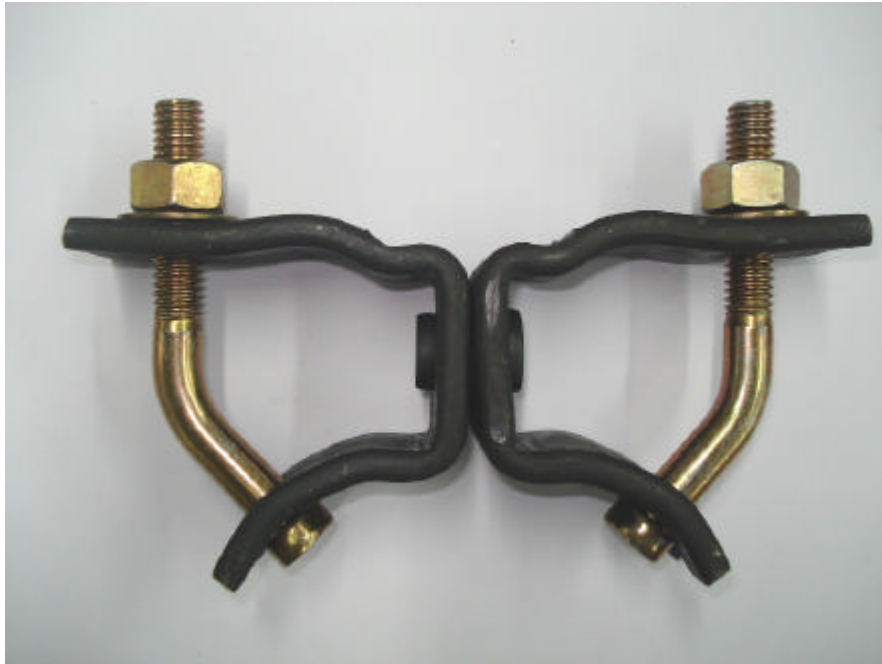
CORPO DE PROVA Nº	CARGA MÁXIMA DE RESISTÊNCIA (kgf)	OCORRÊNCIA
01	1 624	OCORREU O DESLIZAMENTO DA ABRAÇADEIRA EM RELAÇÃO AO DIAPOSITIVO DE ENSAIO, NÃO APRESENTANDO MAIS RESISTÊNCIA COM A CARGA INDICADA

FOTO N.º 01 – CORPO DE PROVA ENSAIADO

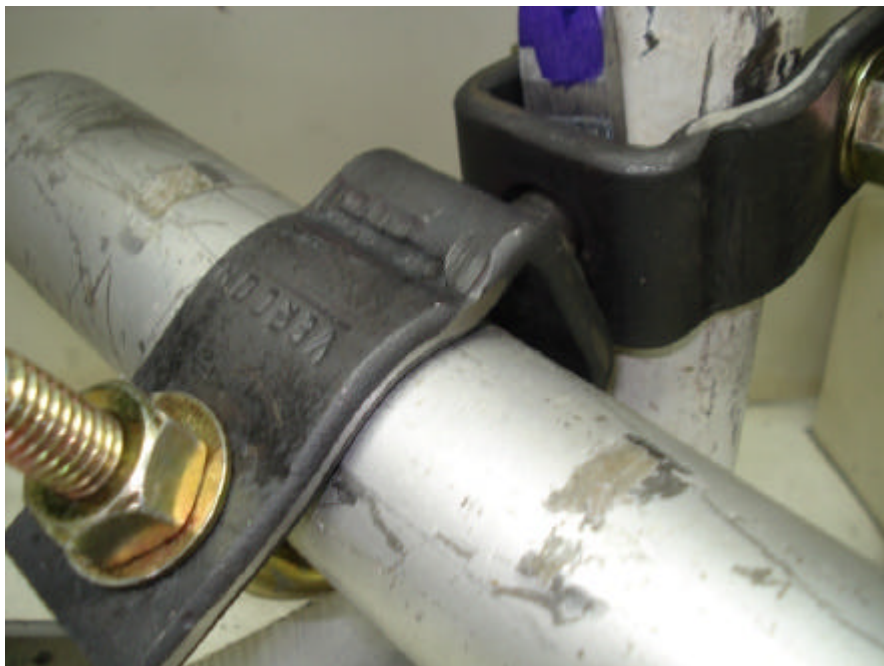
CORPO DE PROVA Nº	CARGA MÁXIMA DE RESISTÊNCIA (kgf)	OCORRÊNCIA
01	2 643	OCORREU A DEFORMAÇÃO DA ABRAÇADEIRA NÃO APRESENTANDO MAIS RESISTÊNCIA COM A CARGA INDICADA (VIDE FOTO N.º 04)

FOTO N.º 04 – CORPO DE PROVA APÓS A REALIZAÇÃO DO ENSAIO DE ESCORREGAMENTO EXCÊNTRICO

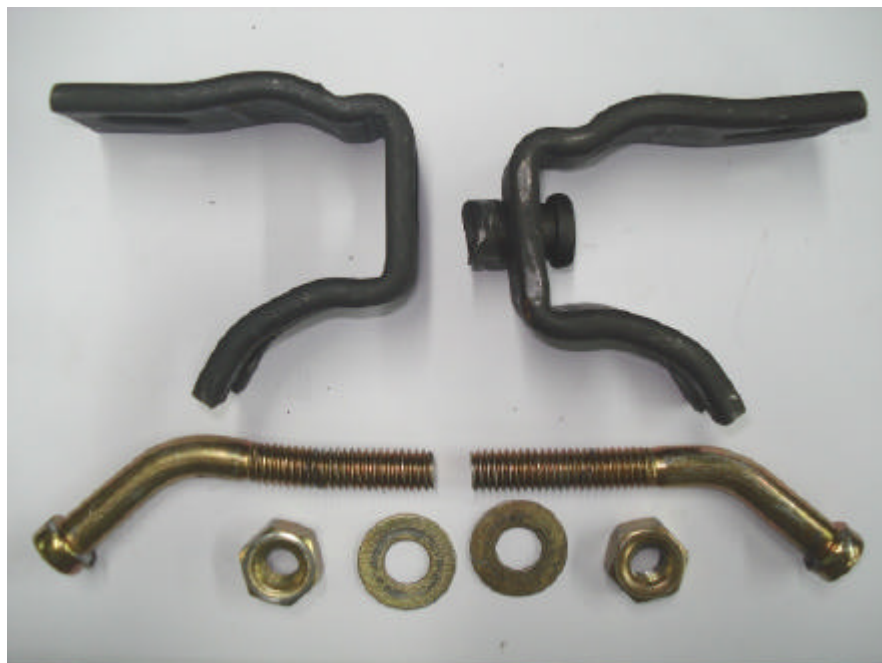
CORPO DE PROVA Nº	CARGA MÁXIMA DE RESISTÊNCIA (kgf)	OCORRÊNCIA
02	4 818	OCORREU A RUPTURA DA ABRAÇADEIRA (VIDE FOTO N.º 06)

FOTO N.º 06 – CORPO DE PROVA APÓS A REALIZAÇÃO DO ENSAIO DE TRAÇÃO
